Forsmarksincidenten den 25 juli 2006

Tisdagen den 25 juli 2006 kl 13.20 inträffade en störning på Forsmark 1 som då var i drift vid full effekt, 990 MW. Störningen hade sitt ursprung i en kortslutning i 400 kV ställverket utanför Forsmarksanläggningen. Följden blev kraftiga spänningsvariationer som på ett komplicerat sätt fortplantade sig in i flera av elsystemen inne i anläggningen.

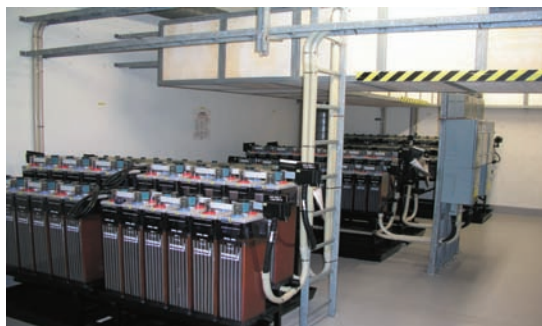
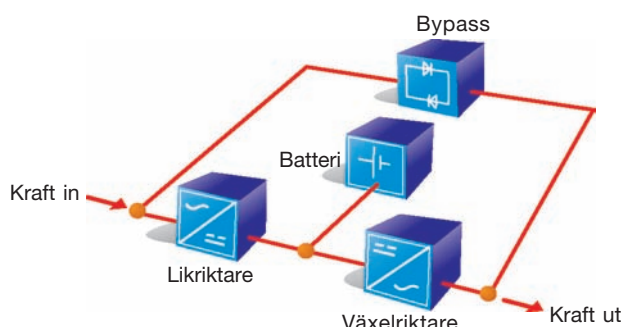
Uninterruptible Power Supply (UPS)

UPS skall förse växelspänningsnätet med battersäkrad avbrottsfri elkraft under en störning i minst två timmar. Batterierna i varje UPS matas genom likriktare från det ordinarie växelspänningsnätet under normaldrift. Vid avbrott förser batterierna säkerhetsutrustningen med växelspanning via växelriktare. Både lik- och växelriktare har inbyggda komponentskydd som utlöstes i två av subarna vid elstörningen.

Det batterisäkrade växelspänningsnätet skall förse utrustning som är nödvändig för säker avställning av reaktorn med avbrottsfri elkraft. Vid störningen blev det emellertid avbrott i växelspänningsmatningen från UPS-systemet i Subarna A och B.

UPS-systemen installerades i Forsmark 1 och 2 för drygt tio år sedan, med parametrar för utlösning av systemet och dess komponentskydd som rekommenderats av leverantören. De ersatte då en utrustning baserad på mekanisk teknologi, vilken hade större tålighet mot elektriska störningar.

Tester som efter incidenten utförts hos leverantören av UPS-erna har visat att överspänningsskydden fungerade som förväntat vid spänningsvariationer mellan 85 – 110 % av nominell nivå.

Vid den mycket kraftigare spänningsstörning som i verkligheten ägde rum var det logiskt att UPS-systemen inte kunde fungera.

Att UPS-arna i Sub A och B slogs ut men inte i Sub C och D beror med all sannolikhet på små skillnader i de elektriska kretsarna till de olika Subarna. Detta

kan ha lett till att spänningsstörningarna blev mindre i C/D än i A/B.
